ภาพถ่ายแนวสำรวจสถานี S.53 แม่น้ำป่าสัก อ.หล่มสัก จ.เพชรบูรณ์

รูปตัดขวางลำน้ำ ปีน้ำ 2568  
สถานี S.53 แม่น้ำป่าสัก อ.หล่มสัก จ.เพชรบูรณ์

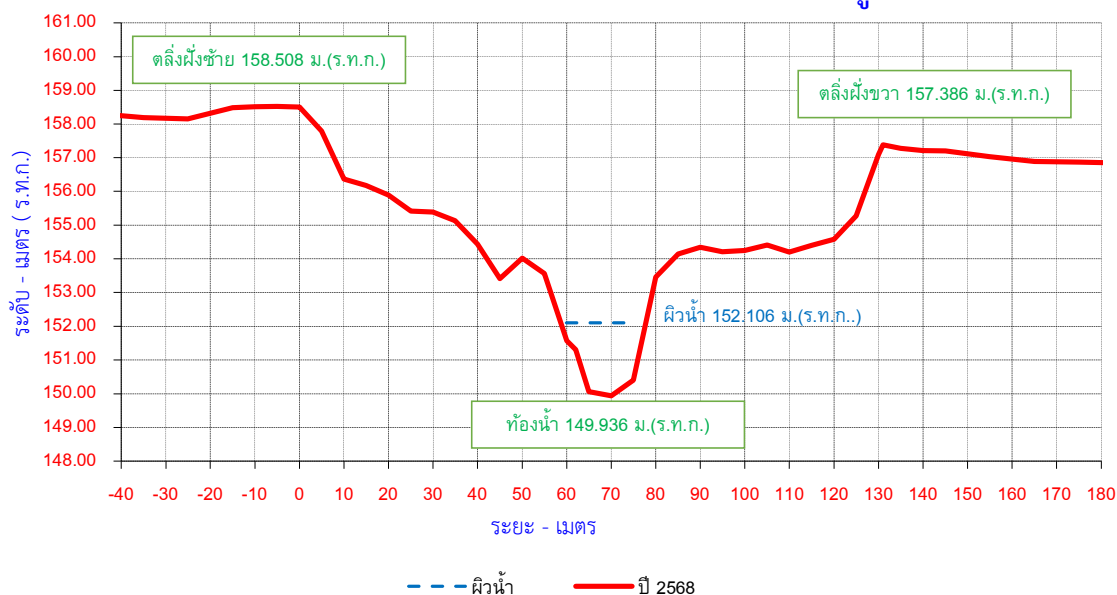
หมวดหลักฐาน 158.775 ม. (ร.ท.ก.)  
ศูนย์เสาระดับ 149.576 ม. (ร.ท.ก.)  
ระดับท้องน้ำ 149.936 ม. (ร.ท.ก.)

ดิ่งฝั่งซ้าย 158.508 ม. (ร.ท.ก.)  
ดิ่งฝั่งขวา 157.386 ม. (ร.ท.ก.)
